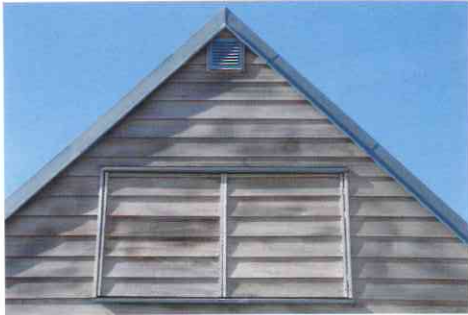
Figur 87 Vejrgrånet træ på sydvendt fritliggende gavlparti.

Der er et direkte samspil mellem lysets nedbrydende effekt på ubehandlede træoverflader uanset træart og regnvandets udvaskning af nedbrudte celledele. Efter denne udvaskning vil især tilbageværende farveløse cellulosetråde i træoverfladen medføre, at »vejrbidte« træoverflader i tør tilstand ville fremstå med et sølvgråt udseende, såfremt de ikke blev udsat for vækst af mørktfarvede skimmelsvampe, se figur 87.

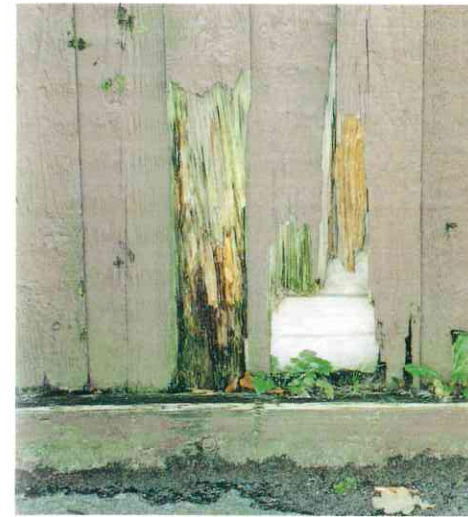
Figur 88 Rådangrebet træfacade.

Det er hovedsagelig de *misfarvende skimmelsvampe*, der forekommer i facadetræ, men meget misligholdte facader kan også med tiden udvikle *rådangreb*, se figur 88.

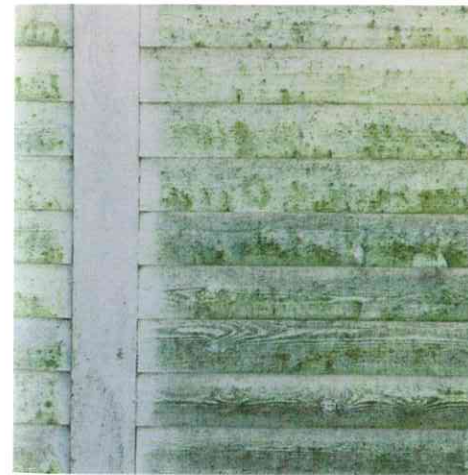
Figur 89 Facade med belægning af grønalger.

I lighed med sorte skimmelsvampe kan *grønalger* danne belægnings, især på øst- og nordvendte facader. Belægningerne har ikke nedbrydende effekt, men kan betragtes som et tegn på, at facaden har været uhensigtsmæssigt opfugtet, se figur 89.

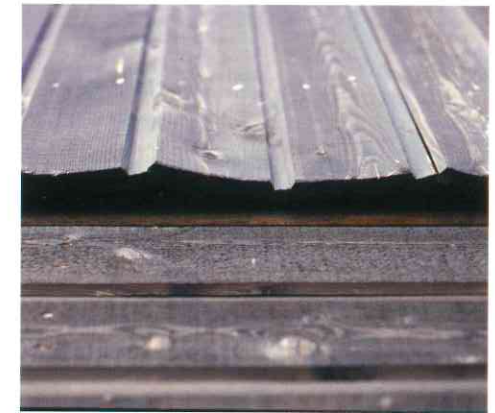
Figur 90 Facadebrædder, som er vredet, fordi træarten er venstresnoet og fordi brædderne er af ungt træ, ikke fuldmønt, se side 27.
